Inszenierung eines Sturmschadens

SERIE SACHVERSTÄNDIGE » Am Pfingstmontag 2014 fegte ein starker Sturm über NRW. Viele Dächer waren zum Teil schwer beschädigt – Großeinsatz für die ansässigen Dachdeckerbetriebe. Doch nicht alles, was Versicherungen als Sturmschaden gemeldet wird, stammt von einem Unwetter. Der folgende Fall schildert den misslungenen Versuch, auf einen „fahrenden Zug zu springen“.

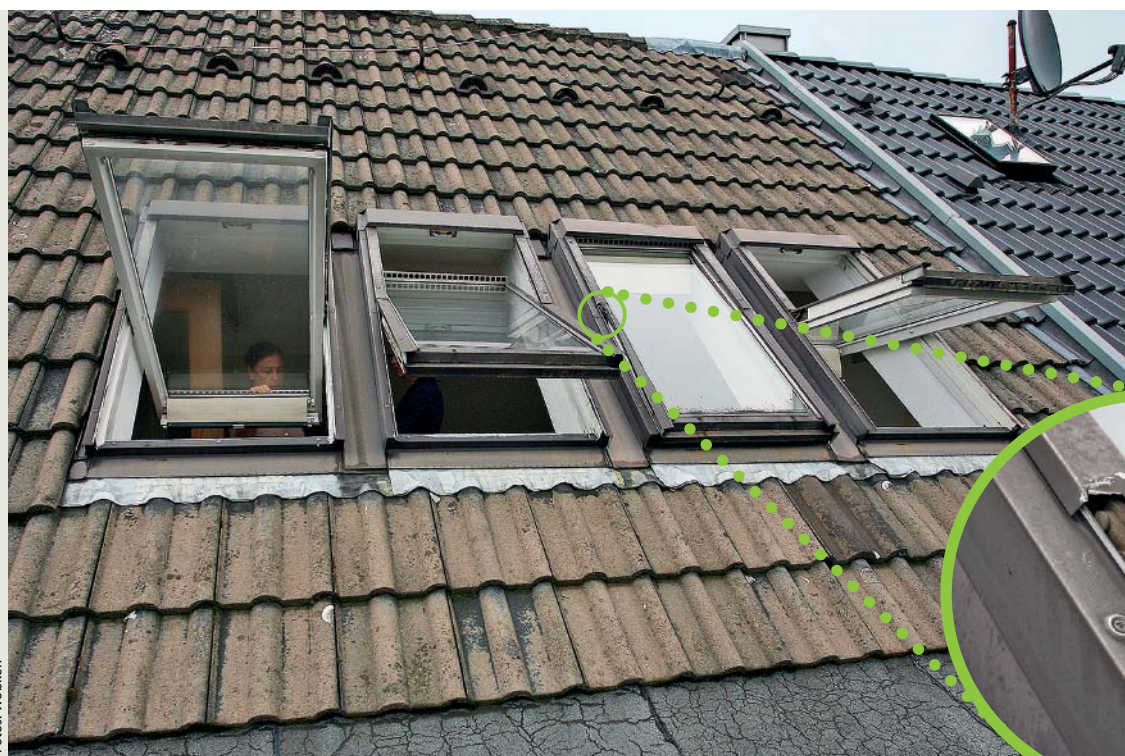
Von außen konnten keine Sturm bedingten Schäden an den Dachflächenfenstern festgestellt werden. Das verbogene Scharnier muss sich aufgrund des Erscheinungsbildes bereits lange in dem Zustand befunden haben.

pelglasscheibe; und Sturmschäden an den Fenstern, aufgrund derer akut Wasser ins Gebäude hätte eintreten könnten, konnten auch nicht festgestellt werden. Eines von 4 Dachflächenfenstern ließ sich nicht öffnen, da das Scharnier verbogen war. Ein Mangel, der, dem Schadenbild nach zu urteilen, schon lange vorliegen musste. Das Alter der Dachflächenfenster gab der Versicherungsnehmer konkret mit 12 Jahren an und fügte hinzu, dass die Fenster 2002 eingebaut worden seien. Anhand des Typenschildes, das jedes Velux-Fenster aufweist, kann das Alter allerdings genau bestimmt werden. Auf der Internetseite von Velux werden die unterschiedlichen Typenschilder, beginnend von 1972, aufgeführt. Das an dem fraglichen Fenster aufgebrachte Typenschild war das erste, was es gab, und grenzte die Produktionsjahre zwischen 1972 und 1991 ein, sodass sich das Alter der Fenster zwischen 23 und 42 Jahren bewegen musste. Endgültige Klarheit brachte ein Anruf bei Velux in Hamburg. Nach Angabe der Fensternummer konnte festgestellt werden, dass die Dachflächenfenster 1983 produziert worden waren. Dass Dachflächenfenster nach 29 Jahren Lagerzeit eingebaut worden sein sollen, ist nicht glaubhaft und plausibel. Allein die damalige Wärmeschutzverordnung (WSVO) hätte dies

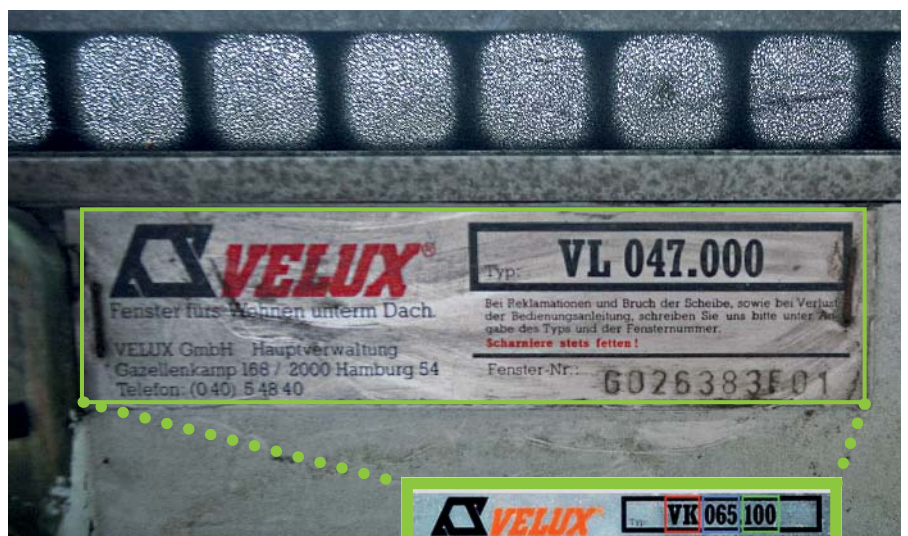
Anhand des Typenschildes am Dachflächenfenster kann das Produktionsjahr jedes Dachflächenfensters eingegrenzt werden. Die Fensternummer gibt genauen Aufschluss über das Produktionsjahr, das bei der Firma Velux erfragt werden kann. In diesem Fall war das Fenster im Jahre 1983 produziert worden.

nicht zugelassen. Das 1983 produzierte Fenster hatte einen K-Wert von 2,9 W/(m²·K). Die Energieeinsparverordnung (EnEV) 2002 forderte bei Dachflächenfenstern einen U-Wert von 2,0 W/(m²·K). (Die Bezeichnung K-Wert war mit der EnEV 2002 auf U-Wert gewechselt). Der Handel verkauft keine Dachflächenfenster, die dem aktuellen U-Wert nicht gerecht werden!
